La caratterizzazione tipologico-costruttiva come strumento per la salvaguardia e valorizzazione degli aggregati storici

The typological and constructive characterization for the safeguard and enhancement of the historical heritage

UN CASO DI STUDIO: CASTEL BOLOGNESE BREVI CENNI STORICI

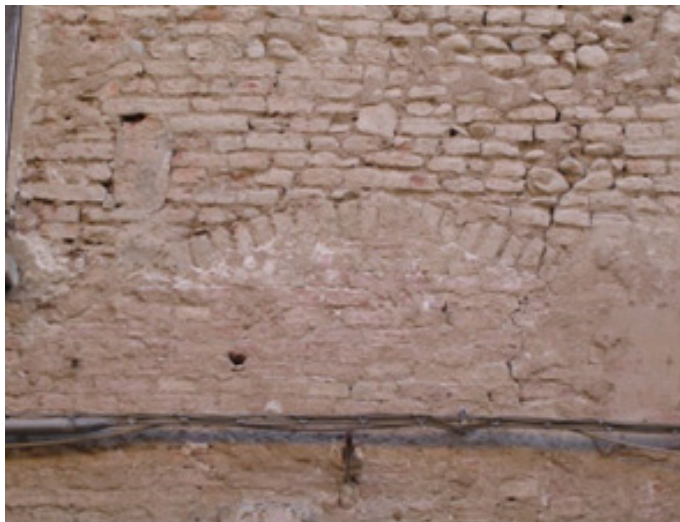
Fig. 1 – Le fasi dell'evoluzione dell'edificio letta tramite la differenziazione tra murature realizzate in epoche differenti: si nota l'uso di materiale eterogeneo nella porzione più alta, identificata come la più antica (foto di G. Predari).

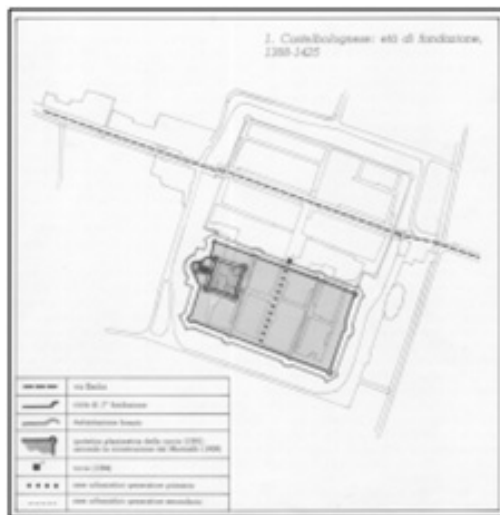
Dall'alto a sinistra, in senso orario:
Fig. 2 – Schema del centro urbano
nella conformazione di primo im-
pianto (da E. Nonni – 1985)

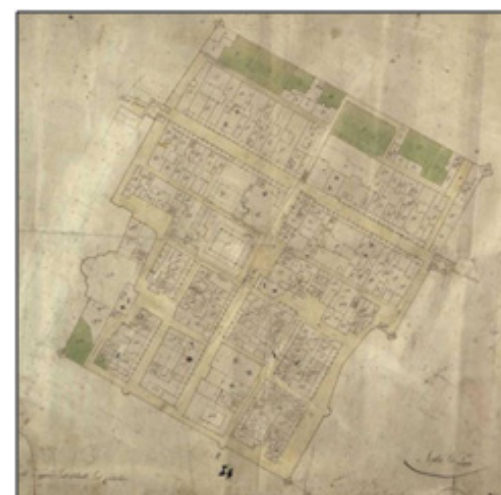
Fig. 5 – Mappa catastale del 1835.
Analisi di un aggregato, ipotesi di
primo impianto

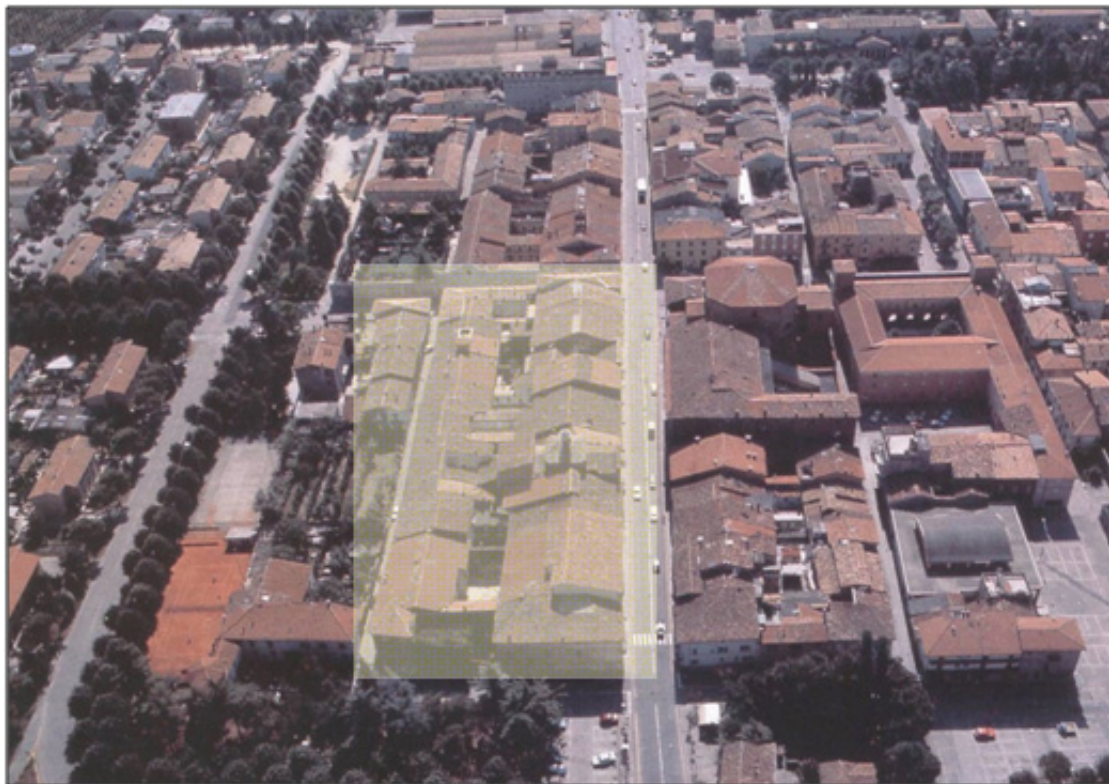
Fig. 6 – Inserimento dell'aggregato oggetto di analisi nel nucleo urbano

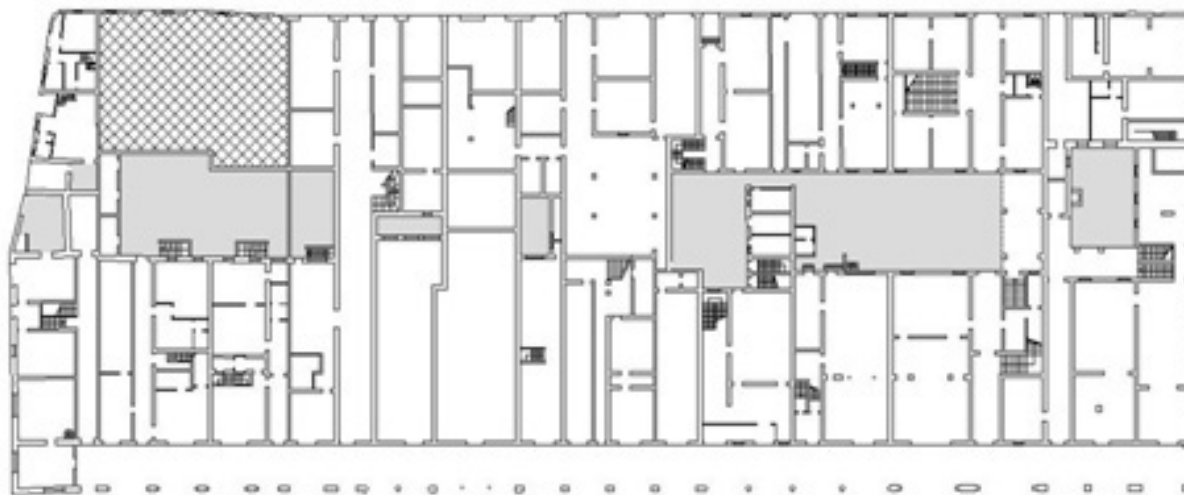
Pianta piano terra

Nella pagina seguente:
Fig. 7 – Pianta del piano terra e prospetti dell'aggregato oggetto di studio (disegno di S. Savorani)

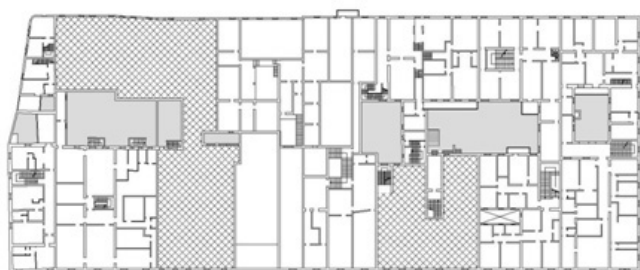
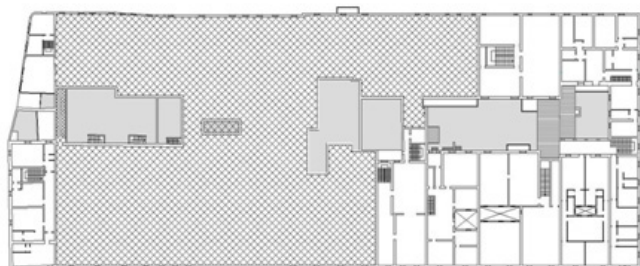
Fig. 8 – Pianta del piano primo e del piano secondo (disegno di S. Savorani).

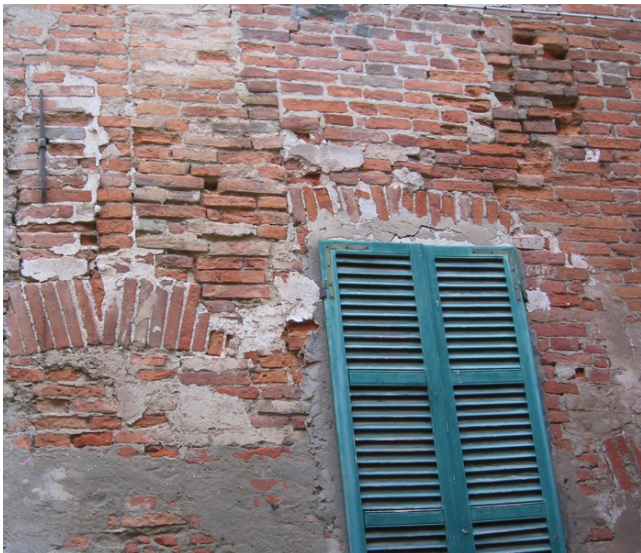
Fig. 11 – Esempio di muratura laterizia locale (foto di F. Pirazzini)

Dal punto di vista dei materiali, l'aggregato ha mantenuto molte delle caratteristiche originarie; presenta soluzioni tecnico-costruttive che possono ritenersi rappresentative dell'edilizia storica locale, con strutture verticali in muratura laterizia caratterizzata, ove visibile, da una certa irregolarità nell'apparecchiatura. Al piano terra, alcuni edifici presentano muri a scarpa sul fronte stradale, realizzati con struttura a sacco.

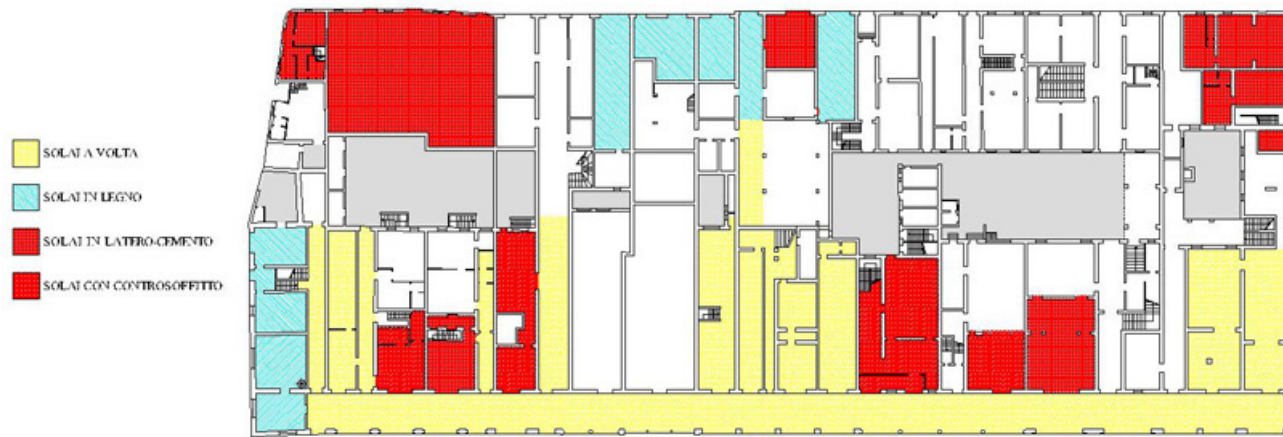
Fig. 14 – Ricostruzione degli orizzontamenti del primo livello (disegno di F. Pirazzini). Ipotesi di danneggiamento.

Nei fabbricati che affacciano sulla via Emilia, dotati al piano terra di portico, sono presenti in genere orizzontamenti a volta per il primo livello e solai lignei per i piani superiori, spesso celati da controsoffittature in incannucciato; entrambi poggiano sulle murature trasversali, che si sviluppano nella profondità del lotto. Per le costruzioni sul retro, non dotate

sistema del benefico effetto stabilizzante dato dai fabbricati adiacenti; più problematica è la situazione per gli edifici di testata, che non possono godere di questo contributo. L'azione orizzontale non trova alcun contrasto e ciò può causare il ribaltamento od il dissesto anche della facciata perpendicolare al fronte principale. Dalla modificazione dei tipi edilizi, a partire dalla situazione di primo impianto fino allo stato attuale, derivano le vulnerabilità legate al processo di accrescimento del tessuto edilizio, quali possibili murature non ammortate, che sono state riconosciute nelle pareti costruite successivamente a quelle originarie, poiché costituisce un caso fre-

quente che queste fossero semplicemente appoggiate alle precedenti, senza creare una connessione efficace. Ulteriormente, le murature di facciata, che nel corso del tempo hanno subito costanti rimaneggiamenti e sopraelevazioni, possono presentare uno scarso ammorsamento con le murature di spina e con gli orizzontamenti. Ciò crea dei punti di discontinuità che rappresentano delle vulnerabilità dal punto di vista della resistenza alle azioni sismiche, con conseguente ingente rischio di ribaltamento della facciata. Altre consistenti vulnerabilità sono invece rilevabili nella conformazione dell'elevato: la differente quota tra i solai di edifici contigui può innescare il martellamento, mentre

nelle coperture a quota più elevata, l'azione orizzontale sulle travi può portare al ribaltamento del timpano.
