## Una metodologia di indagine diagnostica per uno *screening* della qualità energetico-ambientale del patrimonio storico-architettonico messinese

### *A method of investigation for a diagnostic screening of energy and environmental quality of architectural heritage in Messina*

**Parole chiave:** Messina; Palazzo dei Leoni; analisi tecnico-costruttiva; qualità energetico-ambientale

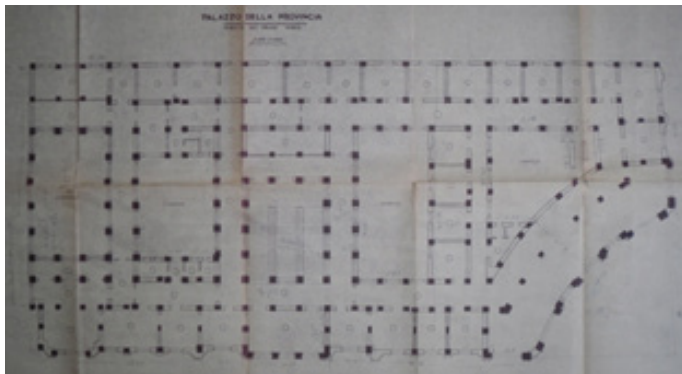
Fig. 1 - Pianta originaria nella quale è tracciata l'ossatura in cemento armato con campi murari collaboranti.

mento di ferro e cemento da rendere rigida e indeformabile tutta la massa murale dell'edificio." Interpretando questa descrizione alla luce della classificazione dei tipi costruttivi antisismici in cemento armato e verificando in pianta la concezione strutturale, si tratta di una struttura a telai fitti, in cui la distanza fra i pilastri è assai ravvicinata e fa corpo unico con le murature che sono con essi collaboranti ai fini della risposta sismica.

Ad ulteriore conferma che si tratta più di un sistema murario che di una struttura a scheletro indipendente, si osserva l'assenza di maglie chiuse nell'accezione pretesa dalle strutture intelaiate in zona sismica, poiché è la muratura che crea collegamenti fra pilastrate

non allineate [Fig. 1, 2].

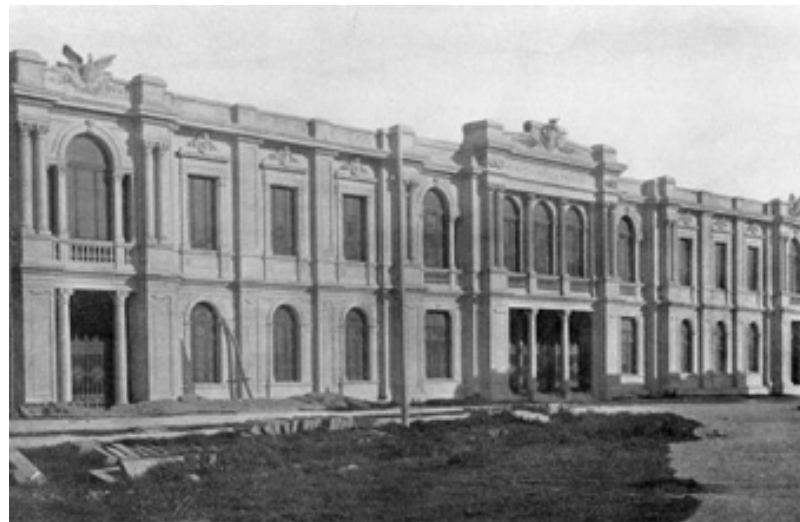
Fig. 3 - Prospetto originario su corso Cavour.

Nella stratificazione delle pareti perimetrali verticali interviene poi un sistema d'ornato esterno e uno interno. Tutte le decorazioni esterne dovevano essere in *stucco alla palermitana*, cioè in Livigni, il basamento "in ce-

mento e graniglia martellinata ad imitazione pietra da taglio grezza"; mentre le colonne, con basi e capitelli, e le trabeazioni sporgenti, originariamente proposte "in pietra delle Puglie e lavorate a Trani" divennero "in cemento armato rivestite di stucco alla palermitana, ad imitazione pietre decorative". All'interno, per gli ambienti di rappresentanza, Sala del Consiglio, Salone di ricevimento e quello dei Consiglieri, scalone monumentale e androne si definirono decorazioni eseguite con impasti di calce grassa e sabbia silicea di torrente, trattati "a stucchi lucidi imitazione marmi di colori diversi, con ornamenti a rilievo e affreschi artistici". Tutte le stanze d'ufficio e gli ambienti di servizio si pensarono dipinti a fresco con ri-

quadrature a colore e zoccolo ad olio [Fig. 3]. Un accenno a problemi termotecnici viene invece rivolto alle chiusure orizzontali di copertura. Sempre dalla relazione se ne estrapola la descrizione: "in luogo del tetto, sull'intera superficie del fabbricato, ad eccezione di una piccola parte, è un vastissimo terrazzo formato da una soletta in cemento armato, le cui travature sono incamerate da una seconda soletta più sottile, pure in cemento armato, la quale giova per la formazione dei soffitti dei vani sottostanti e per avere camere d'aria coibenti onde diminuire il coefficiente di trasmissione termico attraverso lo strato cementizio esterno".

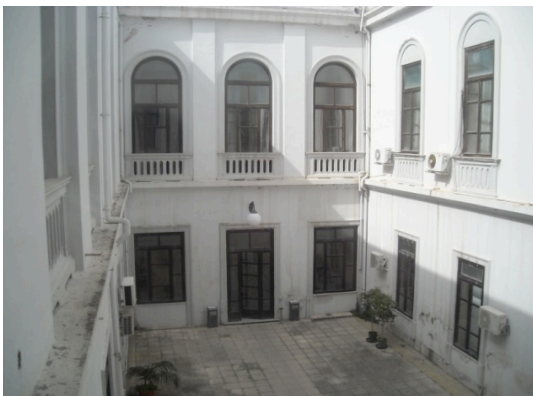
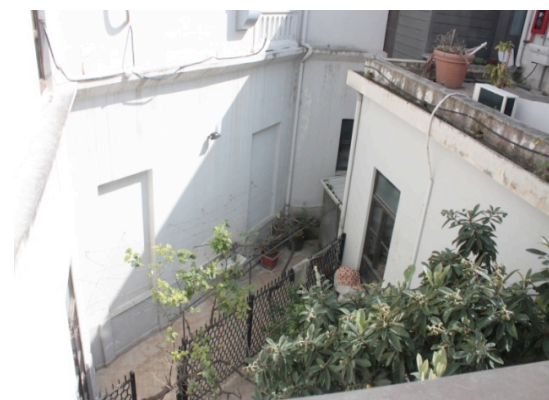
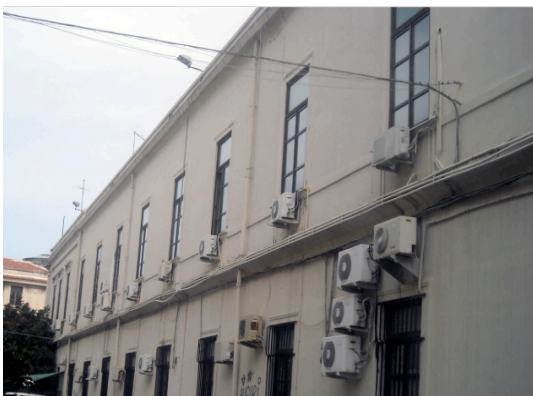
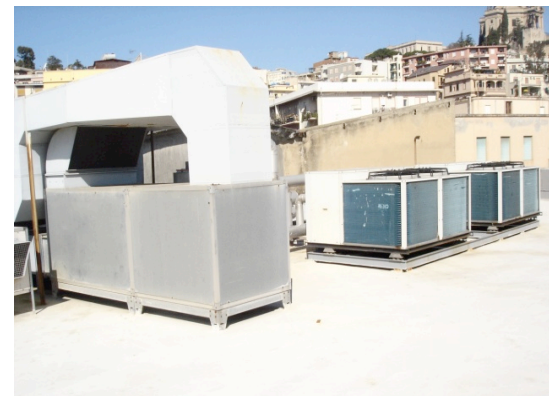
Fig. 5 - Aggressione impiantistica:  
cortile interno, chiostрина, prospetto  
posteriore, terrazza di copertura.

Terminali impiantistici disposti diffusamente in facciata di edifici pubblici e privati, spesso a scardinare elementi decorativi, testimoniano, infatti, la presenza di installazioni originariamente non previste e intervenute in tempi più recenti a correggere parametri connessi

co, sintomo di un malessere estivo manifestato dai fruitori, è denunciato sul prospetto posteriore da un numero esagerato di mobiletti che oltre a deturpare il prospetto, già degradato sotto il profilo materiale, non risolvono evidentemente il problema, viste le risultanze del monitoraggio ambientale, costituendo invece un carico di in-sostenibilità che va ben oltre l'edificio.

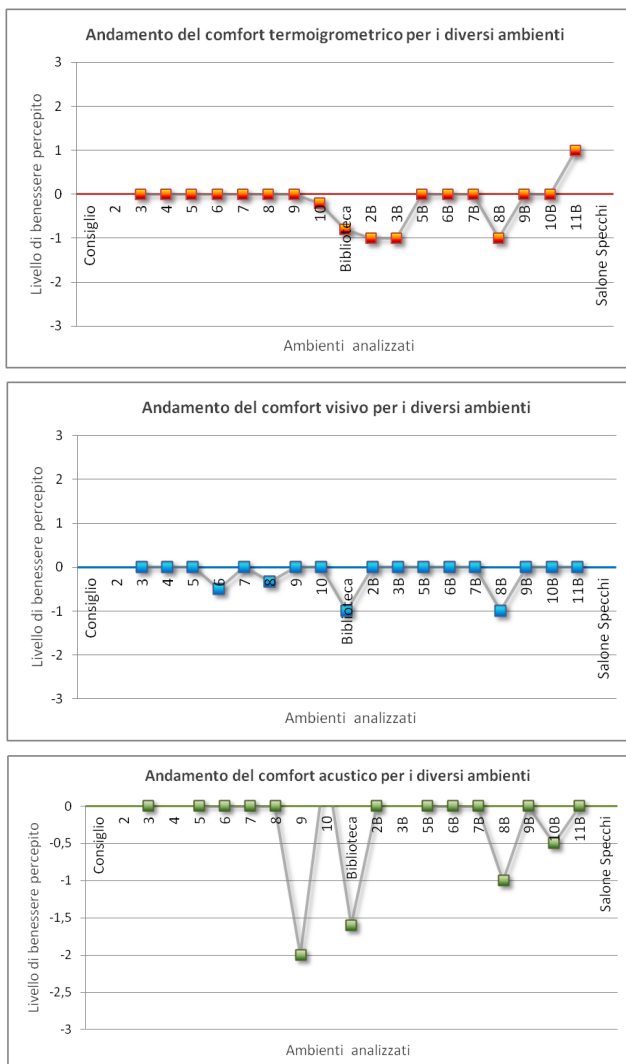
Fig. 7. - Andamento dei singoli livelli di comfort percepito rispetto ai vari ambienti.

Per quanto concerne le sensazioni di benessere percepite dagli occupanti si può affermare che la qualità dell'aria appare nel complesso scadente, soprattutto nei locali n. 6 e 8B. Il benessere visivo è garantito per tutti i locali, eccezione fatta per la Biblioteca. Il coefficiente globale d'illuminamento degli ambienti risulta appena sufficiente: la morfologia dei locali, l'affaccio esterno ostacolato dalla presenza nel cortile della sala commissioni o l'insufficienza degli apparecchi illuminanti, possono costituire le cause.

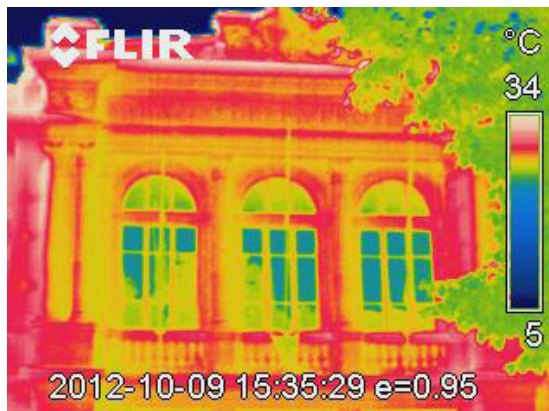
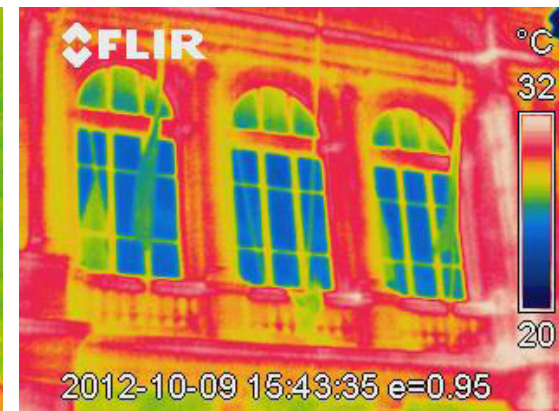
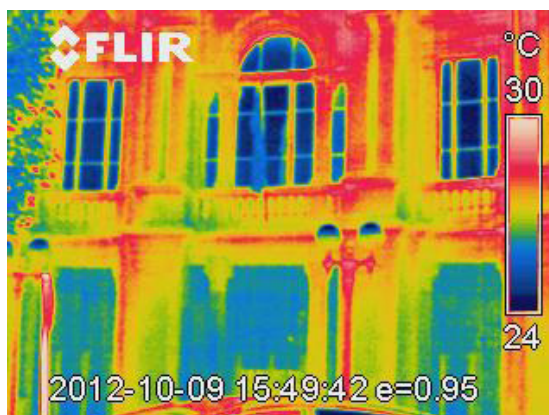
Le immagini riportate [Fig. 10, 11] riguardano i prospetti principali del fabbricato sottoposti a indagine ad ottobre 2012. La mappatura termica evidenzia una distribuzione pressoché omogenea delle temperature nei campi murari con dei picchi di 6-7 gradi relativi alle grandi finestrate e alle zone d'ombra del portico circolare. Sono inoltre presenti, ben distinguibili, tutti gli elementi d'ornato, ordini architettonici e trabeazioni, fregi e balaustri, che mostrano in diversi punti una differenza termica di 2-3 gradi.

Fig. 10 - (in alto). Termogrammi prospetto del Palazzo dei Leoni su corso Cavour.

Fig. 11 - (in basso). Termogrammi prospetto del Palazzo dei Leoni su piazza Antonello.

Disomogeneità materiche, discontinuità morfologiche e sistemi d'ornato ridondanti dei prospetti *ripresi* attraverso un'analisi termografica sembrano non costituire nel corpo della parete punti di discontinuità termica in cui ravvisare ponti termici. Come ipotizzato, una compattezza della tessitura muraria

che copre campi assai ridotti fra gli elementi strutturali dell'ossatura in cemento armato, così come la sovrapposizione interna ed esterna di spessori rilevanti di intonaco in cui ricavare decorazioni, e, ancora, gli ordini architettonici giustapposti, pare che conferiscano alle pareti perimetrali opache una considerevole inerzia termica capace di indurre un comportamento energetico dinamico con sfalsamento delle onde termiche (da valutare in termini di ore) e di un loro smorzamento. Tuttavia a fronte di questa discreta omogeneità nell'isolamento, si evince un paleso incremento della trasmittanza termica in corrispondenza delle grandi finestrate. Queste, dotate di serramenti verosimilmente vetusti e comunque mediocri sotto il profilo prestazionale, costituiscono una via preferenziale per una dispersione termica rilevante sia durante la stagione invernale che estiva. Non soltanto attraverso il vetro, infatti, si verifica una trasmissione di calore per irraggiamento, conduzione e convezione dell'aria calda/fredda che si muove a contatto con la sua superficie, ma si può produrre un riscaldamento degli ambienti per effetto serra, e un disagio per i fruitori degli ambienti per una temperatura superficiale assai più bassa o più alta, nei diversi periodi, rispetto alla temperatura media ambientale. Inoltre si possono determinare ponti termici costruttivi sia nelle superfici di contatto fra serramento e parete dovuti a differenti coefficienti di conducibilità, sia de-

rivanti da possibile cattiva correlazione fra le parti, che produce difetti di tenuta dell'aria e consente spifferi, caldi e freddi, e dispersione del calore/raffrescamento eventualmente prodotto dagli impianti. La differenza media di 6-7 gradi registrata fra superfici vetrate e altre opache può ben giustificare infine una elevata dispersione/apporto di calore. Negli ambienti monitorati che prospettano su questo fronte si raggiungono valori critici su questo fronte al piano superiore. Inoltre a conferma dell'apporto negativo costituito dalle finestrate si deve registrare che anche nell'ambiente 2B, dotato di due finestre si raggiunge un valore critico. Un'analisi termografica sarà condotta, nel proseguo, per trovare ulteriori conferme di tale ipotesi.
