L'Oratorio di San Bernardino a Pisa

Indagini conoscitive e analisi diagnostiche per una proposta di restauro e valorizzazione

The Oratory of San Bernardino in Pisa

Historical research and diagnostic analysis for a proposal of conservation and development.

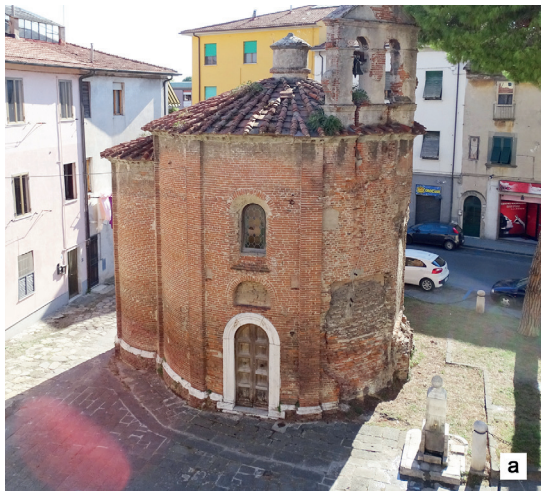
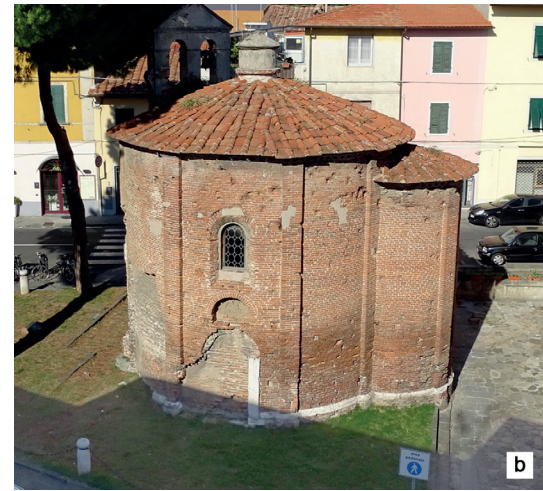
Fig. 2(in alto) L'edificio oggi: l'ingresso sulla via Fiorentina (a) e l'ingresso sulla Via Emilia (b)

L'edificio, totalmente in mattoni, è costituito da una rotonda di circa 8 metri di diametro, dotata sul lato Sud-Est di un'abside semicircolare e, in corrispondenza delle due strade, di due ingressi speculari, entrambi sormontati da una nicchia ad arco e da una monofora, di cui uno, quello sulla Via Emilia, è murato e in parte

privo della cornice in pietra (Fig. 2).

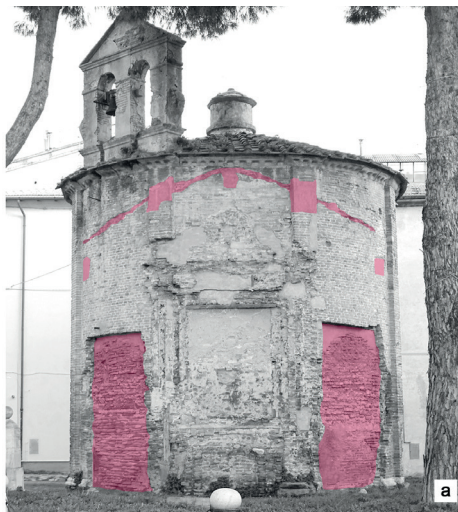
Fig. 3(in basso) Il fronte Nord-Ovest con, in evidenza, le tracce della navata rettangolare (a) e di un altare con ciborio (b)

Il fronte Nord-Ovest, che dà sull'attuale Via Cattaneo (un tempo tratto terminale della Via Fiorentina verso le mura urbane), è fortemente manomesso e danneggiato dalle tracce lasciate da una navata longitudinale addossata alla rotonda nel XVI secolo e demolita a seguito dei danni subiti con il bombardamento del 31 agosto 1943 (Fig. 3).

ELEMENTI RILEVABILI

- limpino appassito
- cornone e capitelli
- fregio o altra decorazione
- trabecolazione
- cornice dipinta
- dipinto S. Bernardino
- altare

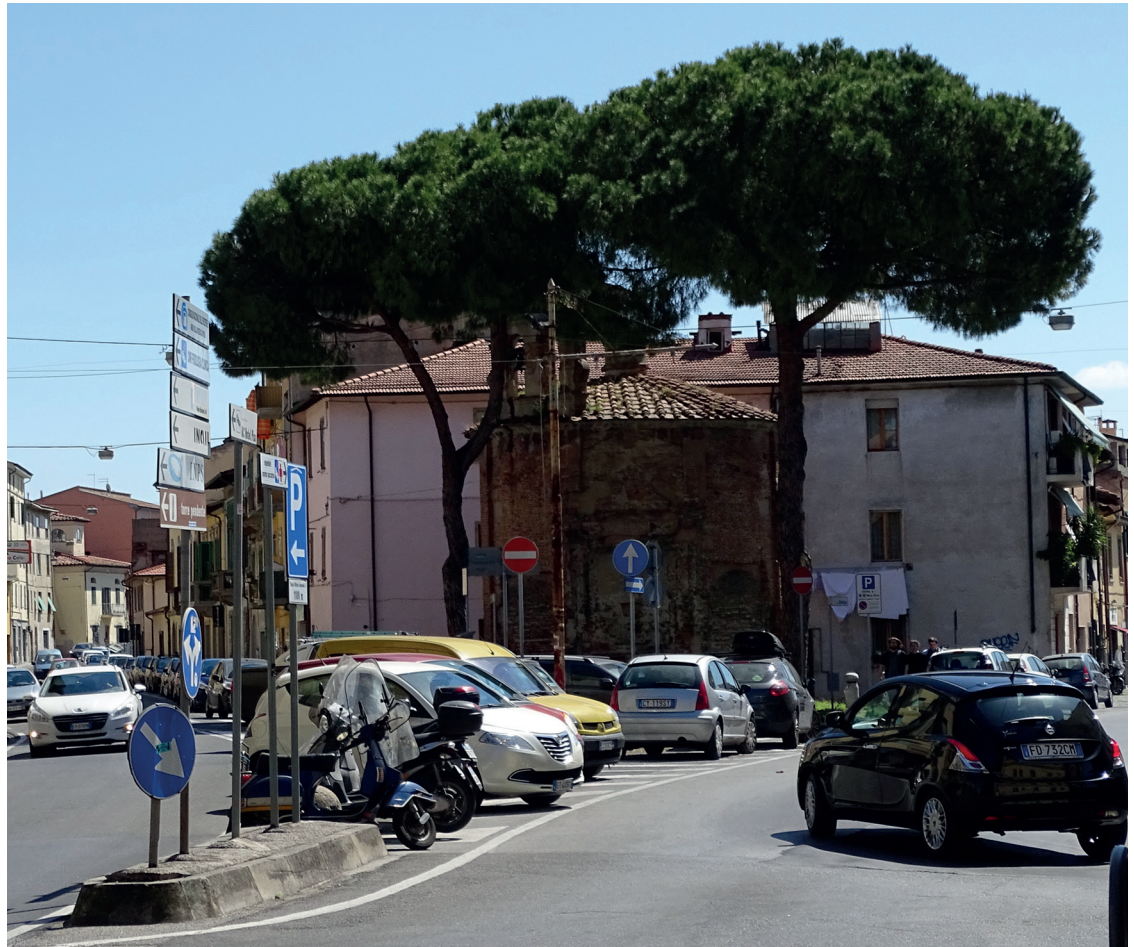
Fig. 6 L'Oratorio oggi visto da Via Cattaneo

L'Oratorio di San Bernardino risulta attualmente inutilizzabile a causa dell'altissima percentuale di umidità e delle basse temperature presenti al suo interno. Le trasformazioni subite e la forte umidità di risalita dal terreno, unite all'azione degli agenti atmosferici e a quella dell'inquinamento dovuto al traffico veicolare, costituiscono le principali cause dei fenomeni di alterazione e degrado. Tra questi, l'avanzato processo di disgregazione dei materiali lapidei e la presenza di depositi e incrostazioni, nonché di vegetazione infestante ed elementi impropri di origine antropica. La struttura risulta ancora intatta ma il degrado, aggravato dall'attuale stato di abbandono e dalla conseguente assenza di manutenzione, sta lentamente portando l'edificio ad uno stato di
