Riflessioni sul recupero strutturale degli edifici del razionalismo italiano.

La Casa del Balilla di Forlì.

Some considerations on the structural rehabilitation of the rationalist buildings in Italy. The Balilla House in Forlì.

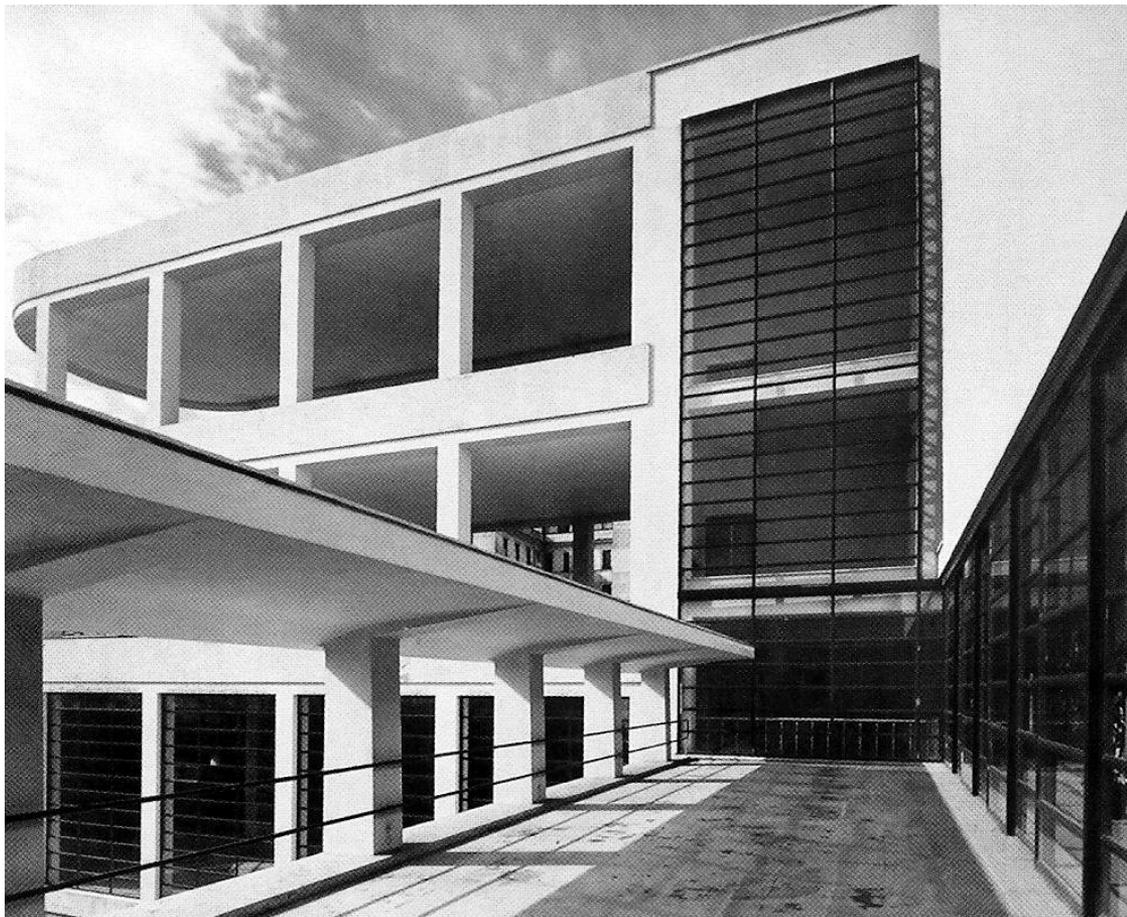
Fig. 1 - Casa del Balilla di Trastevere (1933-1936).

del Balilla a Trastevere (1928): qui il cemento armato viene preferito alla muratura portante per «una ancor maggiore utilizzazione dello spazio, maggiore rapidità della costruzione, più uniforme distribuzione dei carichi in fondazione e perfetto collegamento e controventamento della costruzione.» Il progetto prevede però di nascondere la struttura entro una muratura di riempimento mista di tufo e mattoni. Ben diverso è l'uso del cemento armato che fa Luigi Moretti nella Casa del Balilla di Trastevere (1933-1936): il telaio risponde all'esigenza funzionale di creare ulteriori spazi per le esercitazioni ginniche e risulta un oggetto plastico contrapposto alle superfici vetrate (Fig. 1). Per le coperture la soluzione adottata è quella tipica degli edifici industriali: una successione di portali in vista con trave a parete piena, che riesce a coprire ambienti con ampiezze superiori ai 12 m. Questo avviene in parte anche per l'edificio di Forlì, oggetto di studio. Le potenzialità del telaio vengono sfruttate non solo negli ambienti a grande luce, come le palestre e le piscine, ma anche nelle torri, nelle piattaforme per tuffi, nelle pensiline, nelle scale. I progettisti si servono spesso di raccordi a mensola tra pilastri e travi per aumentare il grado di incastro tra montanti e traverso, sfruttando questo tema come potenzialità espressiva. Alla fine del 1935 anche Ricci risponde alla chiamata all'autarchia inviando alle federazioni provinciali una circolare in cui, «preso

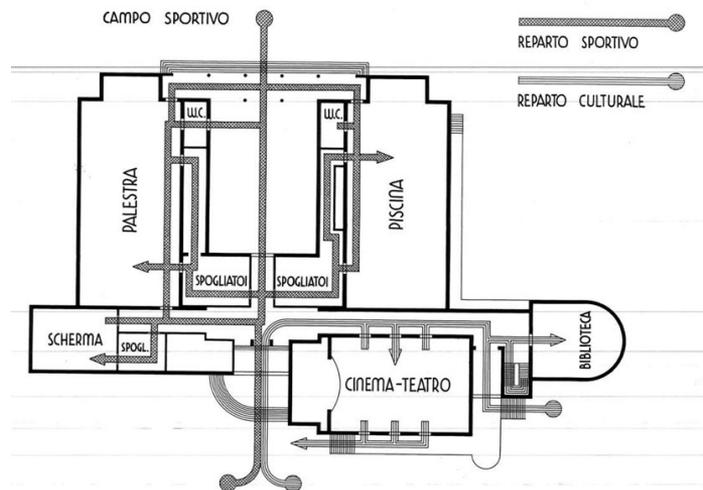
Fig. 2 - diagramma funzionale della Casa del Balilla di Forlì, 1933.

La caratteristica principale della disposizione planimetrica è l'accentramento dei servizi e degli spogliatoi attorno ad un cortile in comunicazione con il campo sportivo attraverso un porticato che collega i due corpi della palestra e della piscina (Fig. 2). L'ingresso principale sul nuovo viale Mussolini conduce all'atrio del reparto sportivo, dal quale si accede direttamente ai due grandi spogliatoi per la palestra e la piscina e, attraverso un corridoio di disimpegno, agli spogliatoi annessi alla sala scherma.

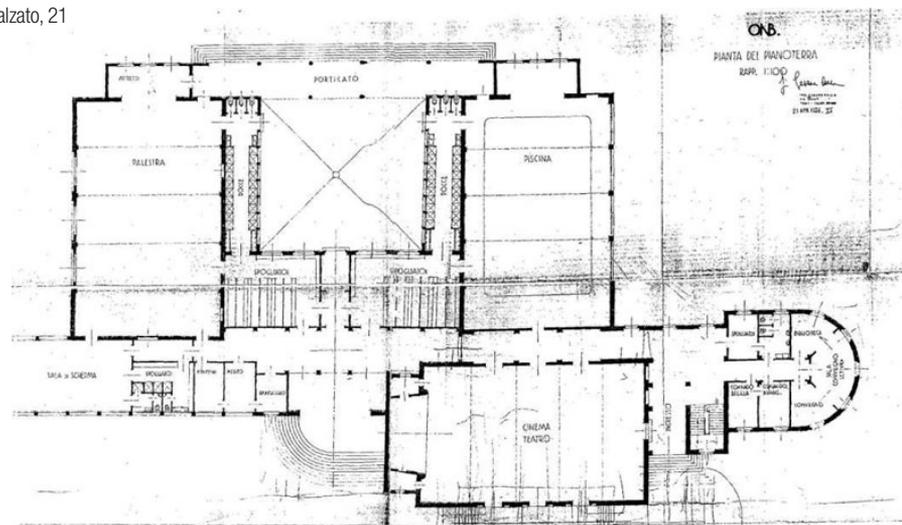
Fig. 3 - pianta del piano rialzato, 21 aprile 1933.

Nelle piante di un primo progetto architettonico definitivo, in scala 1:100 (aprile 1933), viene messa in evidenza l'organizzazione spaziale dell'edificio (Fig. 3). In una seconda serie di piante esecutive del novembre 1933, in scala 1:50, Valle arriva già a definire la localizzazione dei pilastri e dei vuoti all'interno delle murature (Fig. 4). Pur non essendo progettista del cemento armato, dal momento che i calcoli e i disegni strutturali - al momento non rintracciabili - sono eseguiti dall'impresa di costruzioni Calvitti, egli produce elaborati con un livello di dettaglio

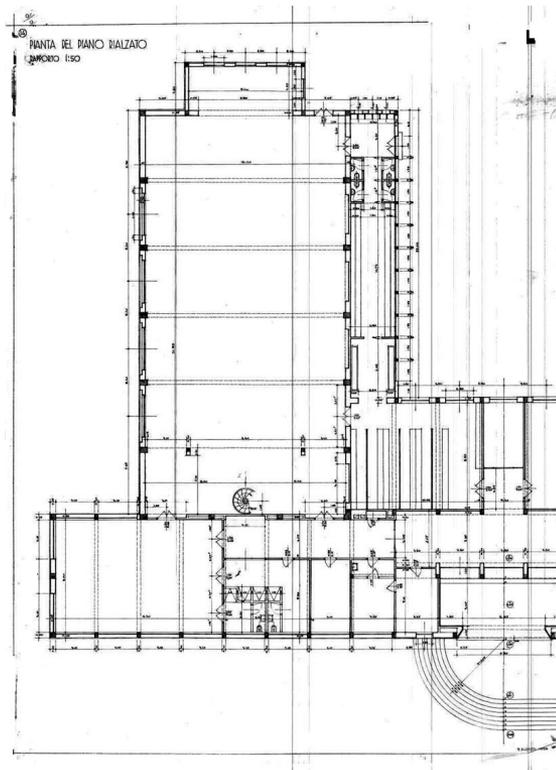
Fig. 4 - pianta del piano rialzato, zona della palestra, 9 agosto 1933.

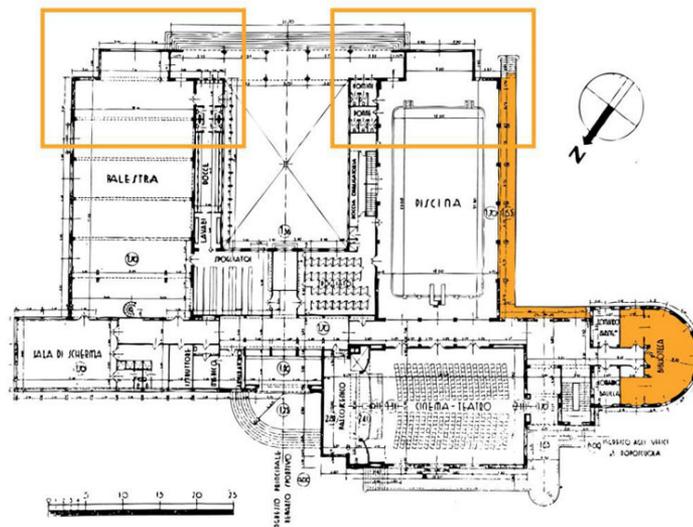
Fig. 5 - pianta del piano rialzato, dalla rivista Architettura del gennaio 1934, con in evidenza le trasformazioni apportate.

La pianta del piano rialzato riportata sulla rivista Architettura è conforme alle piante tecniche quotate di Valle e quindi a quanto realmente edificato. Le modificazioni rispetto alla prima stesura del progetto riguardano l'ampliamento del seminterrato, che assume le medesime dimensioni del piano rialzato, e quello della palestra e della piscina al piano rialzato, pari ad una campata di pilastri. Nei disegni si nota una minore frammentazione dei locali dell'abside, che porta all'ampliamento dell'area destinata a biblioteca. Infine, nel progetto originario non è previsto il ballatoio a lato della piscina, che viene invece riportato nel progetto pubblicato e poi effettivamente realizzato per consentire il collegamento fra la piscina stessa e l'area esterna nel periodo estivo (Fig. 5).

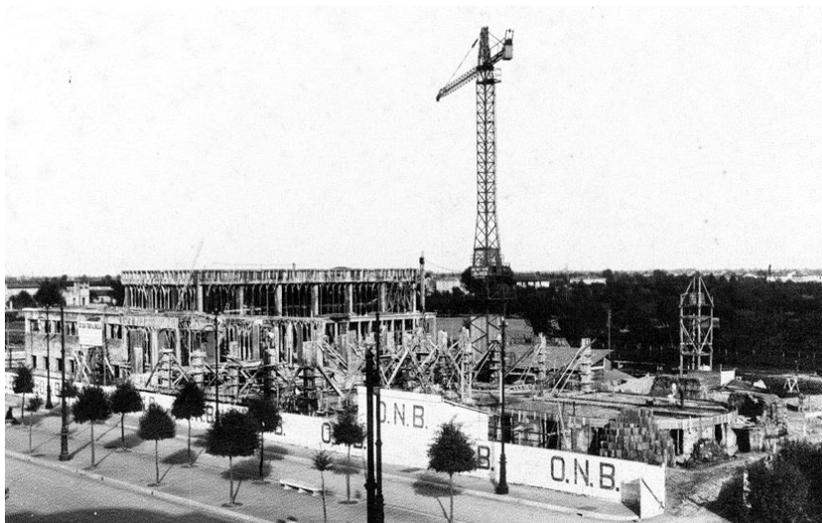
Fig. 6 - vista generale del cantiere nelle prime fasi, con la gru.

la realizzazione avviene in due fasi differenti: in un primo momento sono realizzati la palestra con i relativi servizi e spogliatoi, la zona d'ingresso, il cinema-teatro, la torre e gli ambienti dell'abside (Figg. 6-7); una volta completate, almeno al grezzo, queste opere, viene costruita la parte relativa alla piscina con i relativi servizi e spogliatoi e il portico a chiusura del cortile retrostante, in aderenza alle strutture già esistenti e senza la presenza di giunti (Fig. 8). La motivazione di questa divisione in due fasi è appunto il posizionamento ottimale del percorso della gru⁸.

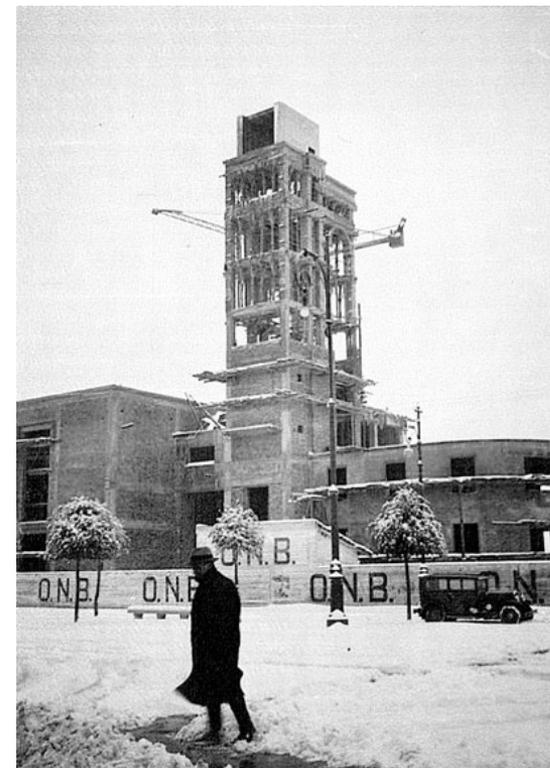
Fig. 7 - vista del telaio della torre.

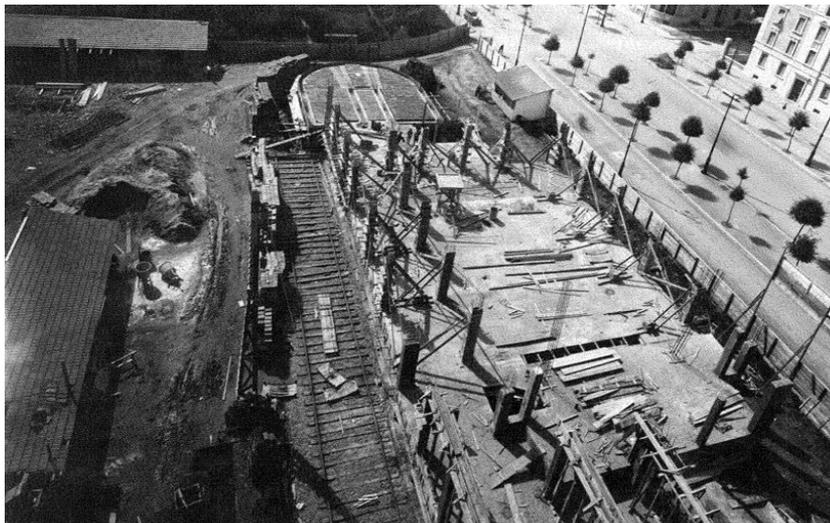
Fig. 8 - vista dalla torre del binario per la gru e zona culturale, primo solaio.

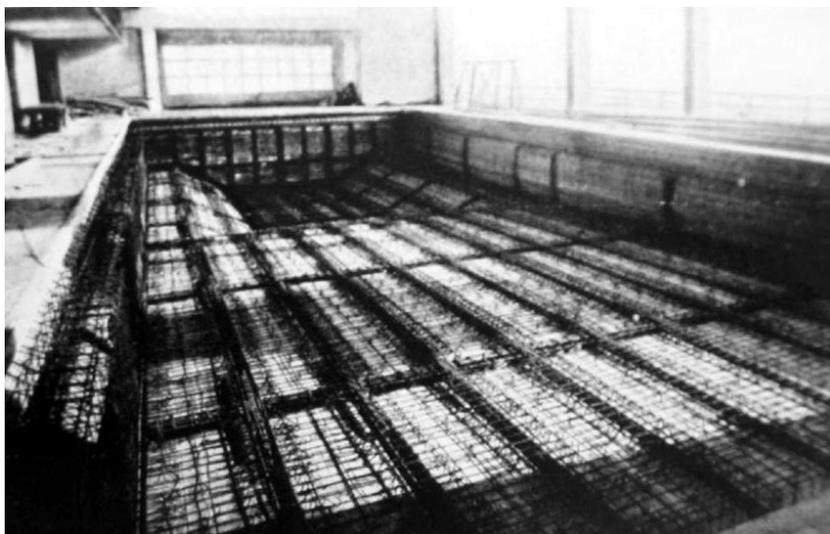
Fig. 9 - armatura della vasca della piscina prima del getto.

La parte della piscina è costruita mantenendo le strutture dell'involucro e della vasca separate, per evitare che differenze di carico

sulle fondazioni possano causare cedimenti differenziati mal tollerabili (Fig. 9). Le indagini eseguite in loco negli ultimi anni in previsione del recupero dell'edificio hanno permesso di capire dal punto di vista costruttivo come la struttura della piscina fosse realizzata in aderenza a quella già esistente. Si può ipotizzare che la continuità delle strutture portanti in cemento armato innalzate in fasi diverse fu garantita gettando in continuità una nuova gabbia affiancata alle strutture già completate. Questo aspetto mette in luce la criticità della zona di contatto tra le gabbie cementizie realizzate in epoche differenti. Nella modellazione strutturale è stata data la capacità di entrambe le gabbie di spingere

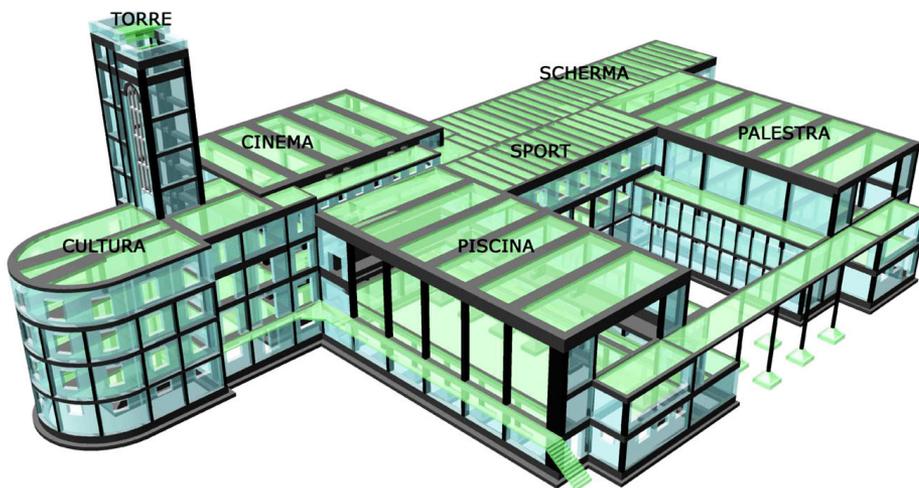
Fig. 14 - schema tridimensionale del sistema portante.

te nell'organizzazione del sistema portante (Fig. 14). L'edificio può essere schematizzato come insieme di blocchi, o corpi non indipendenti tra loro: palestra, schermo, sport, piscina, cinema, cultura, torre. La maggior parte di questi corpi presenta uno schema strutturale costituito da una serie di telai monodirezionali, collegati da cordoli perimetrali. La realizzazione in una fase successiva del corpo della piscina in aderenza alle strutture già esistenti, la sopraelevazione di alcune parti in muratura portante lungo il perimetro prolungando le pilastrate interne fino al nuovo solaio di copertura e altre modifiche del dopoguerra hanno contribuito ad aumentare la non uniformità, che risulta inoltre ampli-

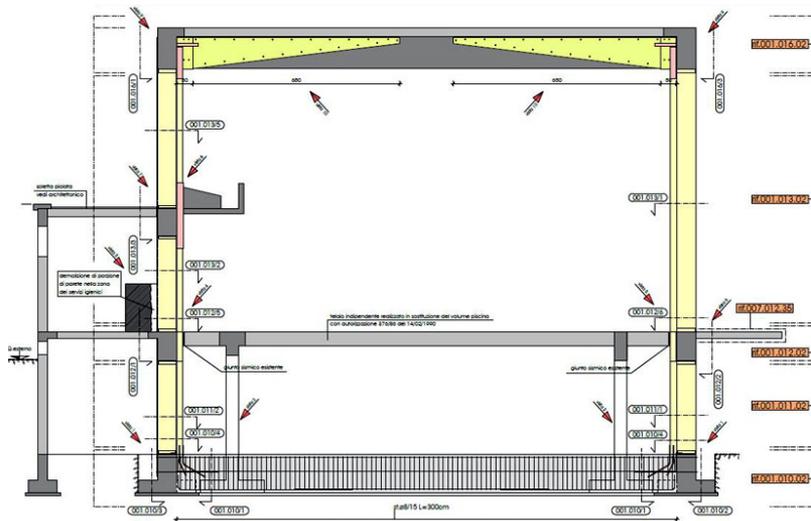
Fig. 15 - intervento sui portali con inserimento piastre di acciaio e collegamento fondazioni.

- ripristinare la sezione originaria degli elementi, laddove ammalorata, e/o integrare e le caratteristiche meccaniche degli elementi, evitando stravolgimenti nell'organizzazione dei telai esistenti e prevedendo l'inserimento di elementi di completamento delle pilastrate solo nelle zone interessate dalla sopraelevazione;
- completare lo schema strutturale dei telai con l'inserimento di nuove strutture di

fondazione come chiusura al piede dei telai (Fig. 15);

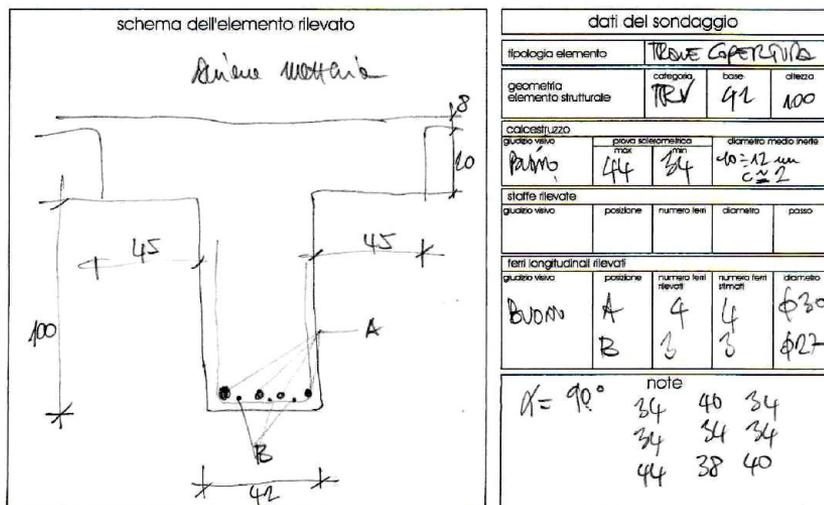
Fig. 16 - scheda di rilevamento delle barre in una trave di copertura, da un sondaggio distruttivo.

tiere e dallo studio delle prassi costruttive dell'epoca. Sono stati fatti sondaggi distruttivi e non in modo diffuso su tutto l'edificio per limitare il più possibile le incertezze sulle sezioni strutturali, sufficienti per raggiungere il livello di conoscenza LC1: la distribuzione dei sondaggi mostra una concentrazione particolare degli stessi in corrispondenza della parte sud del complesso (corpi cultura, torre, cinema e piscinal) in stato di abbandono e di avanzato degrado, rispetto a quella nord al momento ancora utilizzata (Fig. 16).

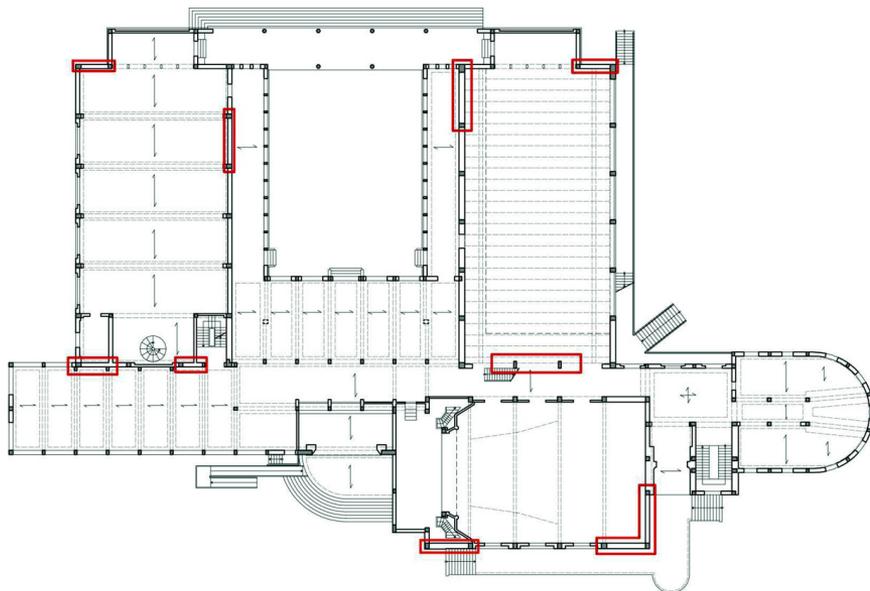
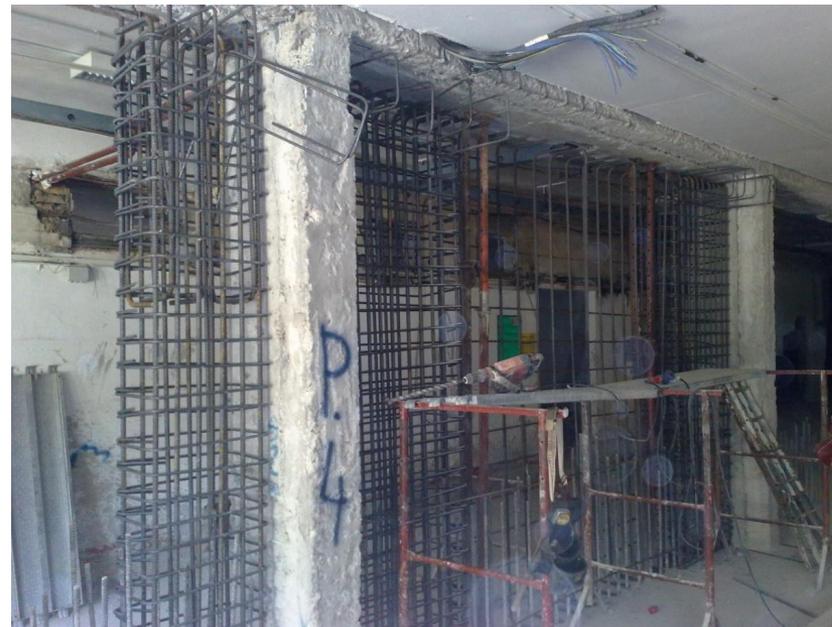
Fig. 18 - costruzione di un setto di cemento armato tra due pilastri nel seminterrato.

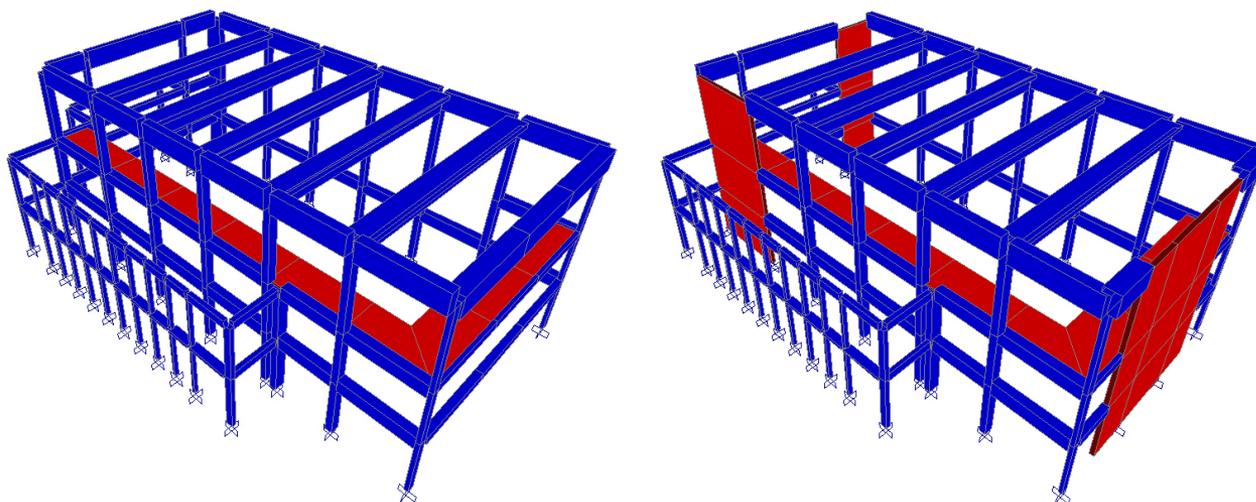
Fig. 19 - modello strutturale della piscine senza setti e con l'inserimento dei setti di cemento armato.

Per valutare se i punti di maggiore criticità dello stato di fatto fossero stati risolti con l'intervento dei setti in cemento armato e ai fini del lavoro di ricerca qui presentato, sono state effettuate analisi e verifiche di tipo statico e sismico sul blocco piscina, con il supporto del software di calcolo SAP2000. Le verifiche sismiche sono state precedute da un'analisi modale e spettrale, ipotizzando in un primo tempo il modello dello stato di fatto, quindi il modello con l'inserimento dei setti (Fig. 19).

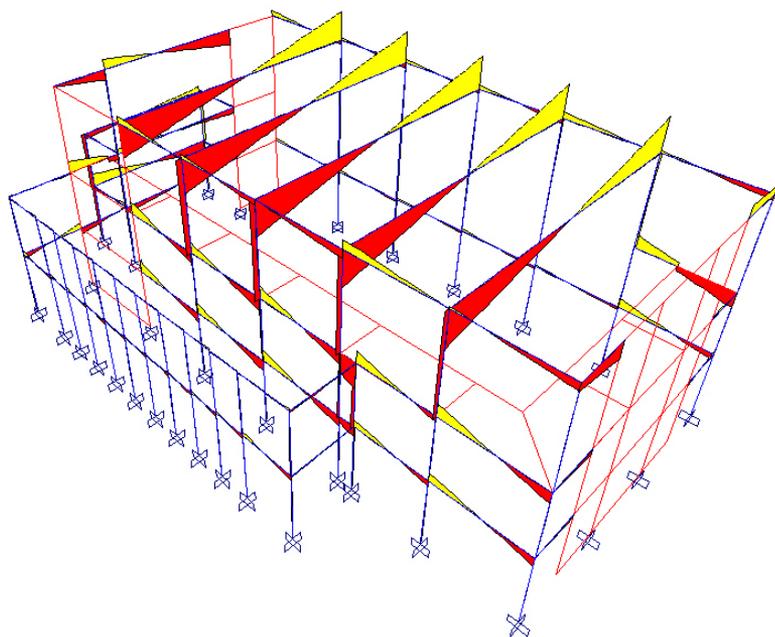
Fig. 20 - sollecitazione di taglio nei portali dopo l'inserimento dei setti.

La verifica a flessione in campata e quella a taglio alle estremità portano invece a risultati simili a quelli dello stato di fatto, con verifiche non soddisfatte e rapporto tra sforzo resistente e sollecitante intorno allo 0,9 (Fig. 20).
