risemantizzazione architettonica; riuso adattivo; tutela del patrimonio architettonico; rovine;  
Torre Rinalda; Lecce

# La torre nella torre. Riuso e risemantizzazione di Torre Rinalda a Lecce

# The Tower within the Tower. Reuse and Resemantization of Torre Rinalda in Lecce

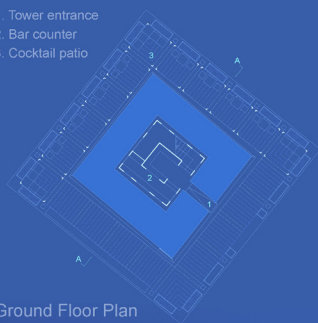
Ground Floor Plan  
Lounge Bar

1. Tower entrance
2. Bar counter
3. Cocktail patio

Pianta piano terra: bar;  
1) ingresso alla torre, 2) bancone, 3) zona salotto  
(Nicola Delledonne e Stefano Barbieri, 2023).

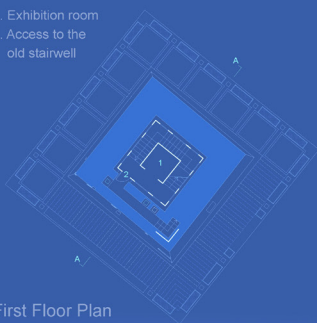
First Floor Plan  
Exhibition Area

1. Exhibition room
2. Access to the old stairwell

Pianta piano primo: zona mostre;  
1) stanza per mostre temporanee, 2) accesso al vecchio vano scala  
della torre (Nicola Delledonne e Stefano Barbieri, 2023).

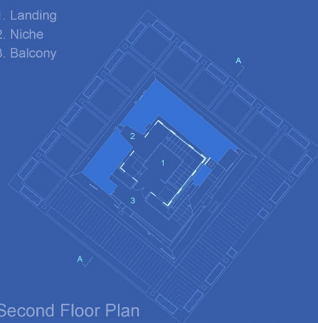
Second Floor Plan  
Upper Lobby

1. Landing
2. Niche
3. Balcony

Pianta piano secondo: atrio superiore; 1) pianerottolo, 2) nicchia,  
3) balcone (Nicola Delledonne e Stefano Barbieri, 2023).

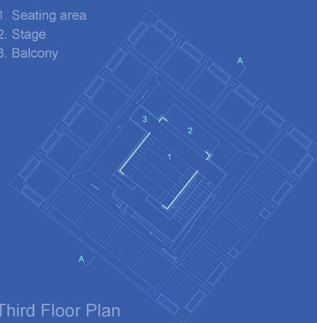
Third Floor Plan  
Theater, Belvedere, and... Lighthouse

1. Seating area
2. Stage
3. Balcony

Pianta piano terzo: teatrino, belvedere e faro;  
1) sedute a gradoni, 2) palco, 3) balcone  
(Nicola Delledonne e Stefano Barbieri, 2023).

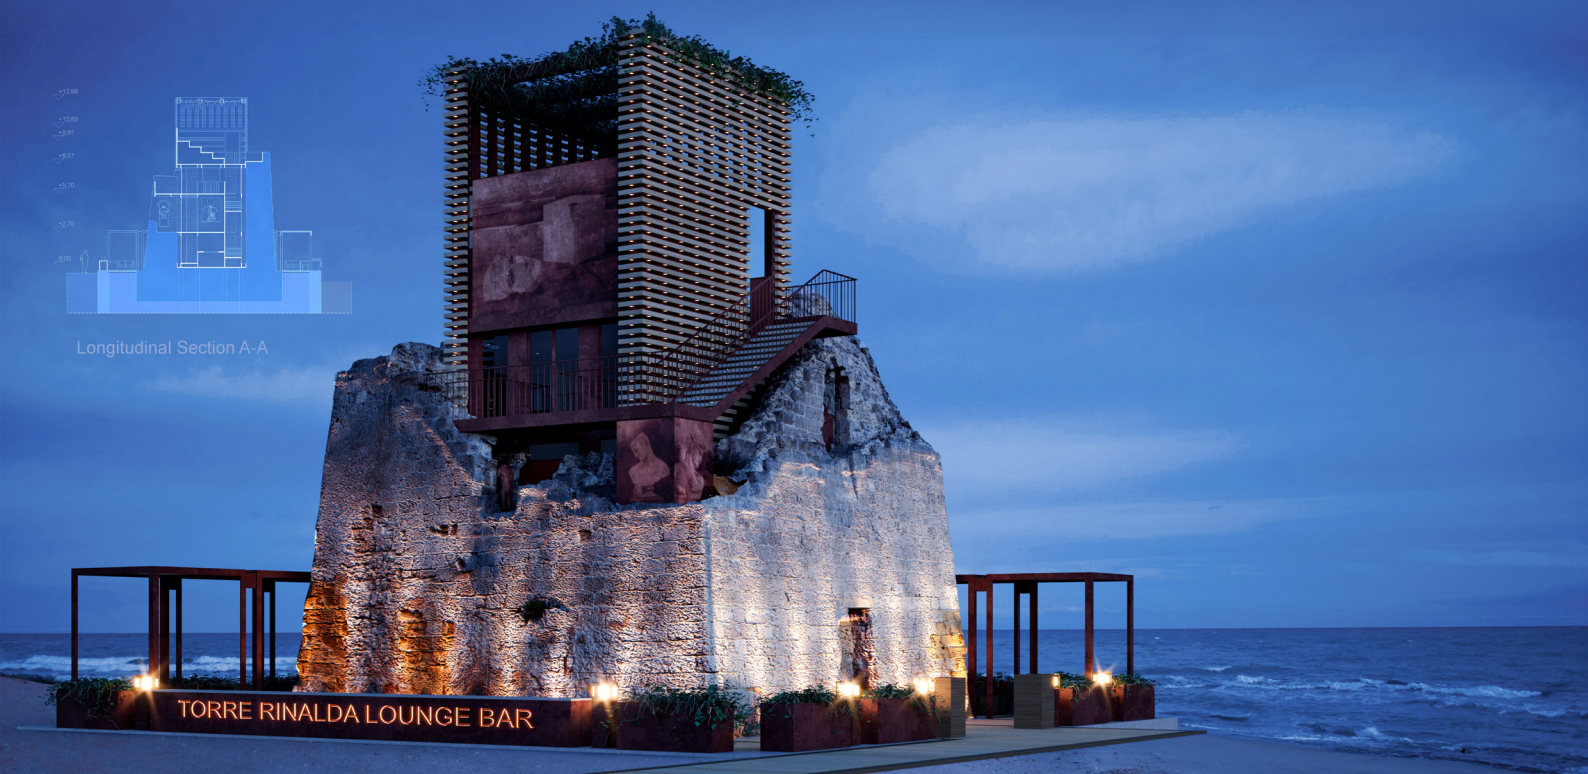
Longitudinal Section A-A

Sezione longitudinale A-A (Nicola Delledonne e Stefano Barbieri, 2023).
